## さけますふ化放流チームの復興支援活動

～来春の放流をめざして～

伊藤 二美男 (北海道区水産研究所 業務支援課)

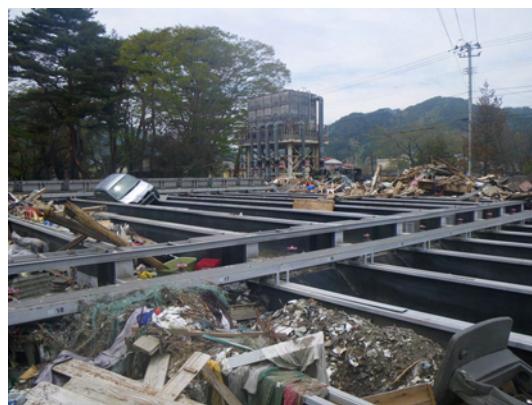
写真1. 岩手県上閉伊郡大槌町の被災した大槌ふ化場。平成23年5月10日、第1次現地実態調査で撮影。

しく感じたところですが、この調査により、電気系統、配管系統は使用困難なもの、飼育池等は大きなダメージが無く、特にコンクリート製の場合には瓦礫を撤去するだけで復旧出来る目処が立ったことから、秋から始まる事業に間に合う希望が見えてきました。

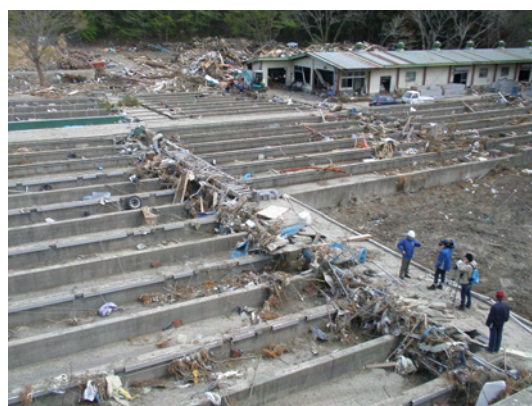
写真2. 岩手県宮古市の津軽石ふ化場。平成23年5月10日、第1次現地実態調査で撮影。

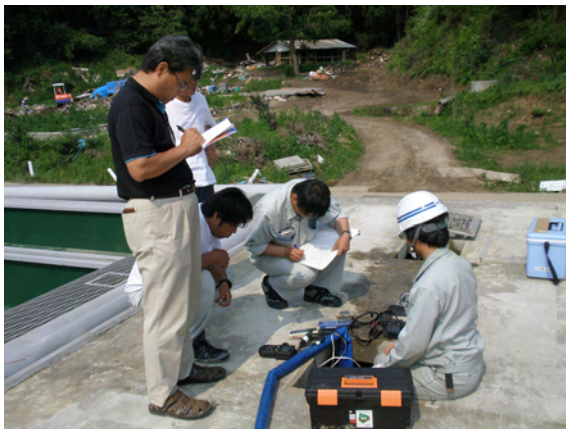
写真3. 井戸能力パイロット調査。平成23年6月29日、宮城県気仙沼市の本吉ふ化場で撮影。

調査の結果は、岩手県の安家川と気仙川のふ化場では、水質、水量とも異常は認められず、被災前の井戸能力への回復が可能と判断されました。また、「井戸状態の把握が必要」とする私たちの提案に呼応し、社団法人岩手県さけ・ます増殖協会も独自に井戸調査を実施し、私たちと同様の調査結果を得たことから、これ以降、岩手県においては「緊急事業」を活用した復旧工事に重点が移っています。

一方、宮城県は調査を行った本吉ふ化場では、近隣に気仙沼市の上水道用井戸があったため、ライフラインの確保を優先することとし、揚水調査は取り止めて水質調査のみ実施しました。また、南三陸町第二ふ化場では高濃度の塩化物イオンが検出され、井戸の塩水化が懸念されました。このため宮城県には、①本吉ふ化場の再開に向け、水道事業者と協議調整すること、②本吉ふ化場、南三陸町第二ふ化場とも、地盤沈下による井戸の塩水化の可能性があること、早急に再調査を行うこと、③その際、南三陸町第二ふ化場については井戸が潮汐の影響を受ける可能性があることから、最低24時間の連続揚水試験を行うことを助言しました。

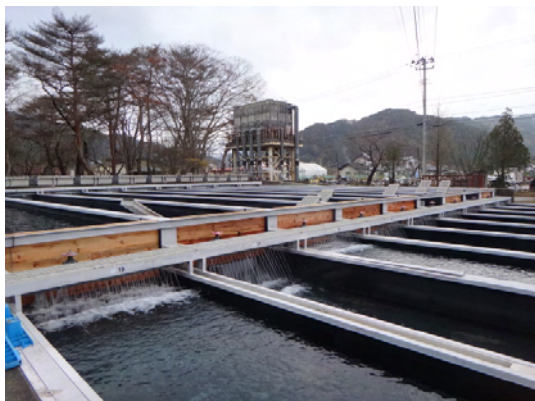
写真 4. 大槌ふ化場。平成 23 年 11 月 7 日、第 2 次現地実態調査で撮影。

今回の調査では、岩手県の大槌川で捕獲作業が未着手であること、田老川ほか 4 ふ化場で設計や設備装置の搬入遅れなどによって、復旧整備全体の遅れが認められました。また、秋サケの来遊数は平成 22 年度を上回ると予想されていましたが、

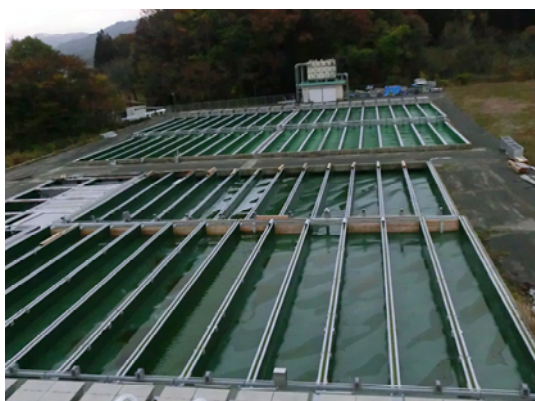
写真 5. 津軽石ふ化場。平成 23 年 11 月 7 日、第 2 次現地実態調査で撮影。
