さけますふ化放流チームの復興支援活動

～来春の放流をめざして～

伊藤 二美男 (北海道区水産研究所 業務支援課)

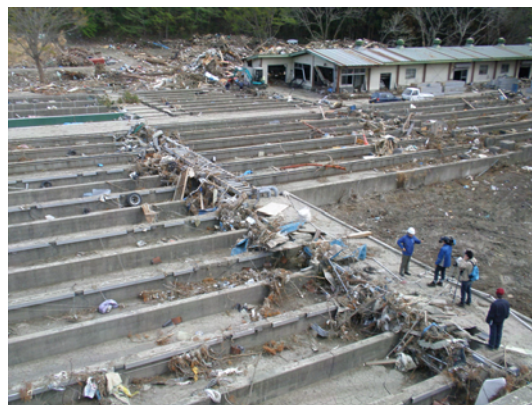
写真2. 岩手県宮古市の津軽石ふ化場。平成23年5月10日、第1次現地実態調査で撮影。

しく感じたところですが、この調査により、電気系統、配管系統は使用困難なもの、飼育池等は大きなダメージが無く、特にコンクリート製の場合には瓦礫を撤去するだけで復旧出来る目処が立ったことから、秋から始まる事業に間に合う希望が見えてきました。
