## 本州太平洋域のふ化場の現状と改善に向けて

ひらさわ かつあき  
平澤 勝秋 (東北区水産研究所 調査普及課)

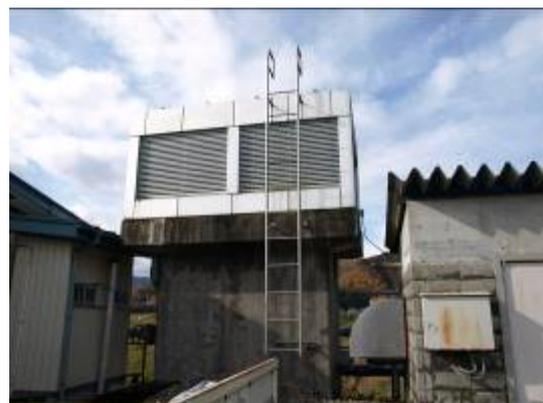
岩手県内をはじめとした各県のふ化場では、多くの場合ふ化用水として地下水を使用しています。一般的には空気中に曝されている河川水とは異なり、地下数十 m からくみ上げる地下水は溶存酸素量が多くありません。そのため、溶存酸素量の増加等の目的で曝気槽を設置します（図 1）。しかし、一部のふ化場では曝気設備が無い、あるいは設備はあるものの曝気槽内部の基材が撤去され機能していない状況が見られました。仔稚魚を健全に育成するには、飼育用水の溶存酸素量を常に把握し、十分な溶存酸素量を有した用水を使用する事が重要となります。稚魚の飼育時期には多くの用水が必要ですが、単位水量当たりの飼育量は、溶存酸素量と密接な関係があるからです。例えば、酸素量が 10 mg/l と 8 mg/l の用水では、注水量毎分 1 l あたりの飼育量が 2 倍以上の違いになります。十分な溶存酸素量がある用水を確保するため、各ふ化場に対して曝気槽の設置を推奨していますが、新規に整備する場合の費用は数百万円程度必要になりますので早急には難しいかも知れません。そのため、ふ化場担当者と相談し、現状の施設を活用しながら必要最小限の費用でより

図1. 曝気槽全景。通常、この内部には空気との接触面積を広くするため基材が収められている。

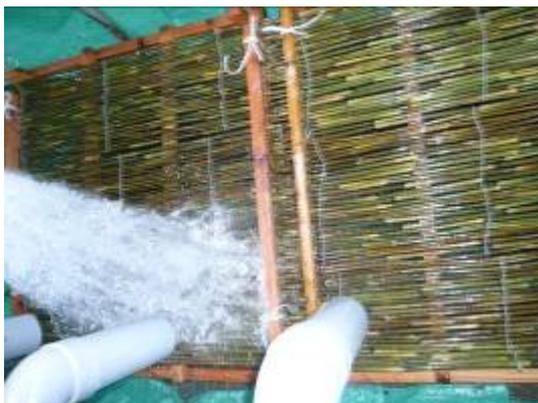
図2. 曝気槽の内部. 内部の基材が撤去されていたため、簡易的に竹を利用した例.

効果が出る方法を提案しています. その一例として、竹を並べた曝気用の基材を製作し設置したところ、用水の溶存酸素量が 8.6 mg/l から 9.9 mg/l へ増加しました (図 2) . この機会に皆さんのふ化場の設備について再考しては如何でしょうか? なお、水量と飼育重量の関係については、過去にさけ・ます資源管理センターが刊行した「さけ・ます通信 11 号」に詳しく掲載していますので参考にしてください.

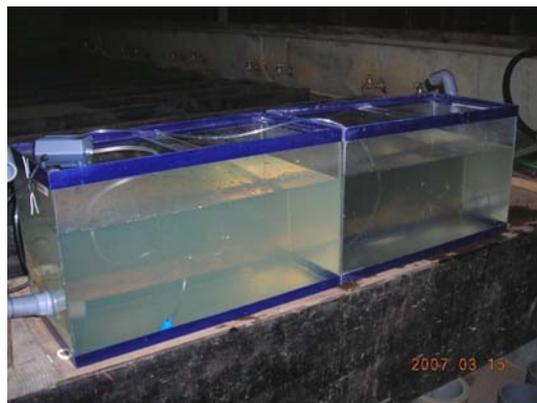
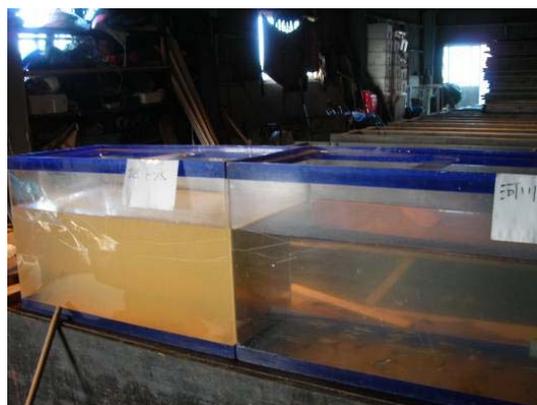
試掘の結果、水質については溶存酸素量がほぼゼロの値で、鉄分量等が多い事がわかりました. 飼育試験においても、採取した当初の水はほぼ透明でしたが、その後、エアレーションで空気と接触することによる鉄の酸化作用により、フロックの形成が顕著となり死亡魚も確認されました (図 3) . このフロックの除去方法も検討されましたが、ランニングコスト等の経費がかかることから、この井戸は使用するまでには至りませんでした. こういった事例は、これまで北海道をはじめ各地で行われたふ化場建設において少なくありません. 過去ではこのような水に対して濾過装置を整備して運営したふ化場もありましたが、前述したランニングコストの面で休止あるいは廃止されたり、まだ稼働しているふ化場ではその運営に苦勞されているのが現状です.

図3. サケ稚魚飼育試験の様子. 試験開始当初はほぼ透明であったが、試験中のエアレーションにより鉄が酸化し底部にフロックが堆積している. 上: 試験開始当初の様子. 下: 試験開始後120時間経過後の様子. 写真左が試掘した用水, 右が河川水.
